Renovering och ändring av användningsändamål av ett 1920- tals hus

Examensarbete för ingenjörers (YH)-examen

Ekenäs 02.04.2013

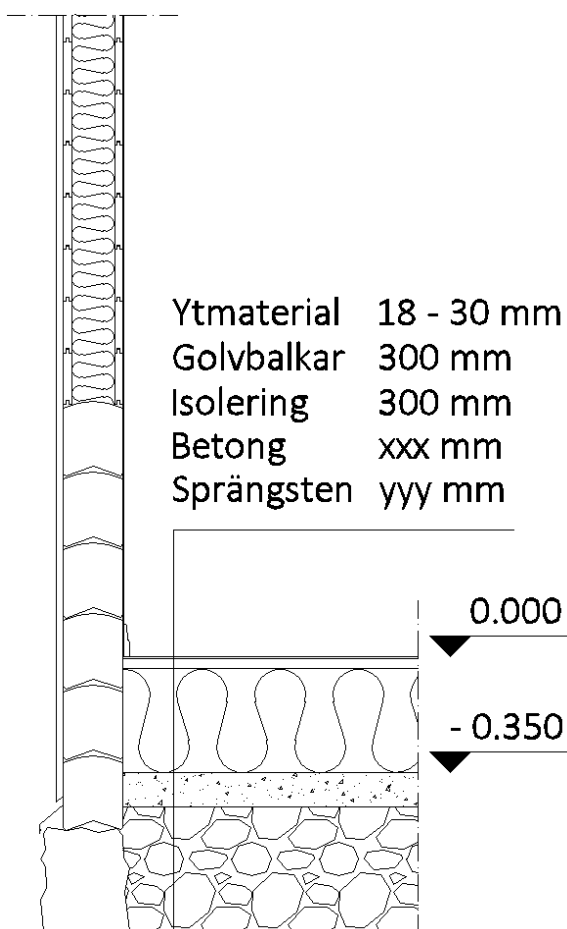
Genom att riva bort en del av brädfodringen och tjärpappret som befann sig mellan brädfodringen och stommen, kunde det konstateras att det fanns liggtimmer upp till fönsternivå och därefter stomme av trä. I början av 1980-talet har ägaren bytt ut det första stockvarvet som med tiden hade förstörts av röta. Huset lyftes aldrig upp på nytt men reparationen förhindrade byggnaden att sjunka ytterligare. Den nya dropplåten som installerades i samband med stockbytet har skyddat konstruktionen från vatten vilket har räddat stockarna från nytt rötangrepp.

Figur 7 Byggnadens vanligaste vägg- och bottenbjälklagsanslutning.

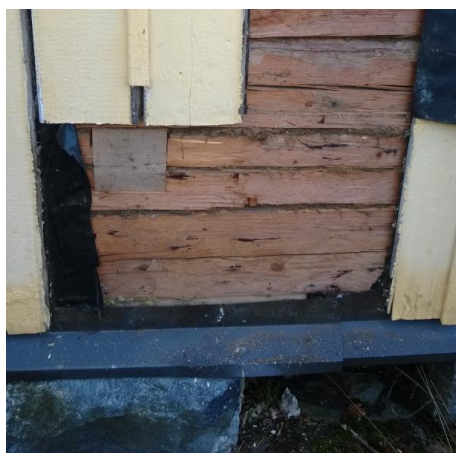
Cirka 500 mm av brädfodringen har på stora delar av huset kapats av i samband med stockbytet på 1980-talet. Under dropplåten syns en liten bit av den nya stocken, vilken är märkbart lägre än de ursprungliga stockarna. I övrigt ser stockarna friska ut.

Figur 8 Ytterväggen

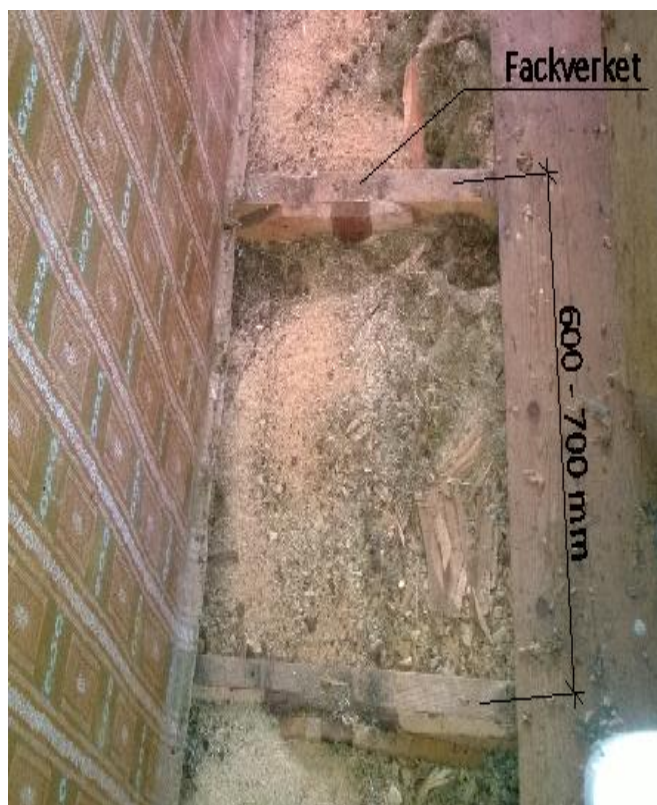
I vindsvåningen finns det bättre möjligheter att öppna golvet för att komma åt konstruktionen. Mellanbjälklaget består av en träfackverkskonstruktion fylld med en blandning av sågspån, kutterspån och halm som isoleringsmaterial. Fackverket är 380 mm högt med en 600- 700 mm:s fördelning. Undre sidan är täckt med bräder som bildar ett underlag för nedre våningens takmaterial som är spännpapper, och på övre sidan finns golvbräderna. Mellanbjälklaget bär upp en del av takkonstruktionens laster.

Figur 9 Kontroll av mellanbjälklagskonstruktionen i sydvästra skrubben.

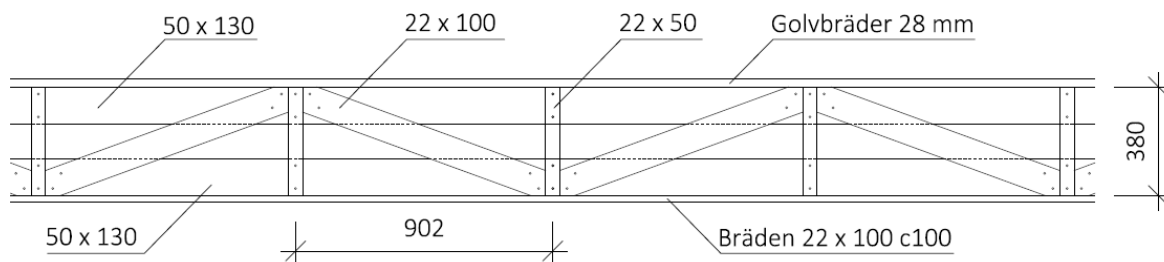
Figur 10 Mellanbjälklagets bärande fackverk i trä, som ligger tvärs i huset

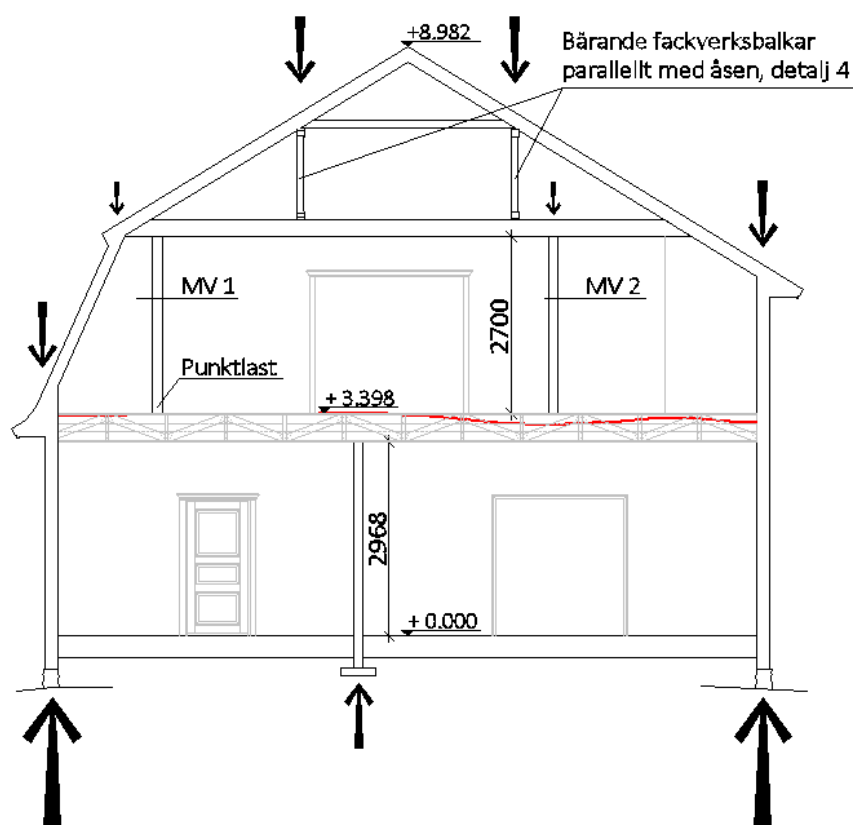
När ytterväggarna med tiden har sjunkit, har det resulterat i att mellanbjälklaget även har sjunkit. Men eftersom de bärande mellanväggarna inte har gett vika, har mellanbjälklaget missformats rejält, och skapat en bula på mitten. Bula beror inte helt och hållet på att ytterväggarna sjunkit. Inventeringen visade att fackverkskonstruktionen i mellanbjälklaget hade gett efter av lasten från takkonstruktionen och antagligen har den övre bjälken i mellanbjälklagets fackverk brustit av den stora lasten eftersom innertaket i våning ett är rätt så rakt, medan golvet har sjunkit rejält längs med de bärande väggarna på våning två. Problemen med mellanbjälklaget är störst i husets södra halva eftersom de längsta spännvidderna finns där. Mätningar visade att rumshöjden ställvis varierar med nästan 100 mm på bara två meters avstånd från varandra.

Det har antagligen inte från början varit meningen att mellanbjälklagets skulle bära så stora laster, utan det beror på den svaga takkonstruktionen som gett efter och således har ickebärande mellanväggar blivit bärande. Ett annat alternativ är att de ickebärande mellanväggarna blivit bärande eftersom ytterväggarna har sjunkit och således har mellanväggarna börjat bära på mellanbjälklaget.

Figur 12 Skärning A- A. Den röda linjen motsvarar golvetts form i dagsläge. MV1, som bär i mansardtakets vinkel, bildar en punktlast på mellanbjälklaget. MV2 är den ickebärande väggen som blivit bärande och således deformerat mellanbjälklaget.

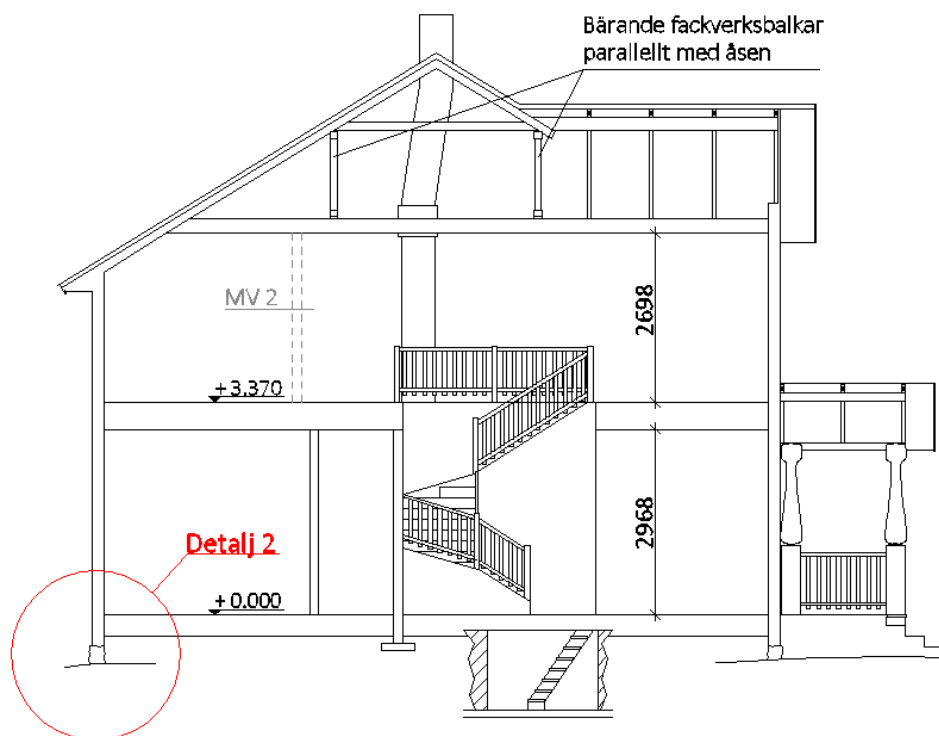
Figur 15 Skärning B- B. MV2 rivs.
